04/2024
Transporter

Bi-Turbo Fehler: Ventil Turbineneingang klemmt offen (VCDS P22D2 00)

Fahrzeughersteller VW T6, MAN TGE
Motoren CXEC, DAVA

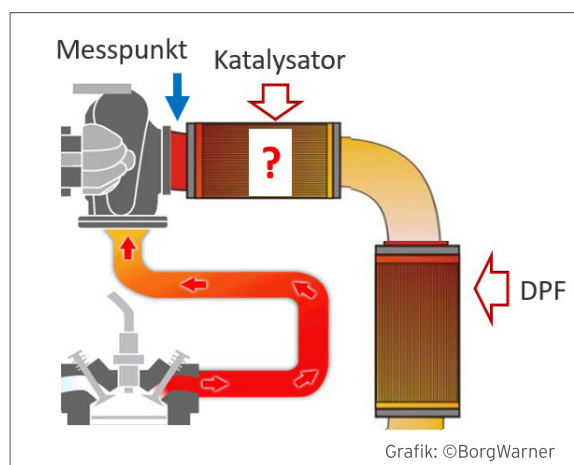
Wenige Wochen nach dem Einbau eines neuen Bi-Turbos bei einem T6, bemängelte der Autofahrer das Aufleuchten der Warnleuchte. Bei einer Logfahrt wurde der Fehler „Ventil Turbolader Turbineneingang offen“ ausgelesen. Es handelt sich bei diesem Fehler um die Regelklappe der Abgasströme zwischen den beiden Ladern. Eine manuelle Ansteuerung mit Unterdruck und Tests über die Regelventile ließen keine Fehlfunktion erkennen. Der Beladungszustand des DPF war für die Laufleistung (145.819 km) „normal“. Auch über den Differenzdrucksensor waren keine Hinweise auf einen verstopften DPF über die OBD zu erkennen. Trotzdem war hier der Filter dicht. Durch die eingeschränkte Abgasweiterleitung stauen sich die Abgase bis hinter den Niederdrucklader zurück und hindern die großflächige Regelklappe an der korrekten Bewegung. Eine reale Messung des Abgasgedrucks mit dem Manometer während der Fahrt ergab dann einen Wert von 0,6 bar!

Aufbau der Abgasanlage: problematisch kann hier die Überwachung sein. Durch den separaten Verbau des Oxikats vor dem DPF, ist dieser nicht überwacht. Die Sonden für den Differenzdrucksensor befinden sich am Ausgang des Kats und hinter dem DPF. Gerade bei Kurzstreckennutzung oder Verteilerfahrzeugen muss der Abgasgedruck manuell mit separater Bohrung vor dem Kat gemessen werden (siehe Turbolader Komplett Check).

Abgasgedruck immer real mit dem Manometer während der Fahrt unter allen Lastbedingungen messen ($< 0,3$ bar). Dabei die Abgas-temperatur mit anzeigen lassen. Eine Temperatur an der Obergrenze deutet immer auf eine eingeschränkte Abgasweiterleitung hin. Damit steigt die Temperatur im Krümmer und Turbinengehäuse an.
